Reconstrucción y optimización tecnológica de fresadoras Correa por NC Service

En este reportaje, Nicolás Correa Service nos invita a conocer todos los pasos necesarios para reconstruir y actualizar tecnológicamente una fresadora CORREA de más de 3 décadas, logrando renovar sus prestaciones y rivalizar con las fresadoras recién salidas de fábrica.

Tal ha sido el caso de la fresadora de segunda mano CORREA A10 del año 1987, que con sus 1.300 mm de recorrido longitudinal y 630 mm en sus ejes transversal y vertical, presentaba el tamaño y condiciones ideales para un cliente alemán. No obstante, el control numérico original, un Heidenhain modelo TNC-155, no encajaba con sus actuales necesidades de mecanizado, dada la obsolescencia del mismo y la falta de disponibilidad de repuestos. La solución que propusimos en NC Service fue la reconstrucción total de la fresadora, instalando un nuevo y moderno control numérico Heidenhain TNC-320.

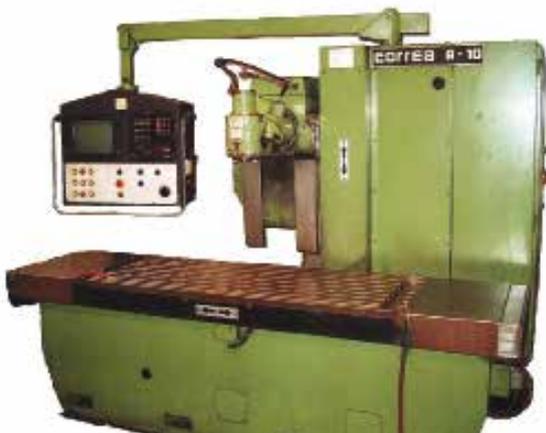
Estado inicial de la fresadora CORREA A10

En primer lugar se realizó una exhaustiva valoración de las condiciones iniciales de la fresadora, para programar así el plan de actuación y la programación de los trabajos de reconstrucción a llevar a cabo.

Para ello, fue necesario el completo desmontaje de las partes estructurales de la máquina en sus tres ejes (X, Y y Z), tanto de los elementos mecánicos (armazón, carnero, mesa, husillos, rodamientos y cabezal), como de los elementos eléctricos (motores, reguladores, armario eléctrico, control numérico y botonera), estableciéndose las necesidades de reparación o sustitución en cada caso.

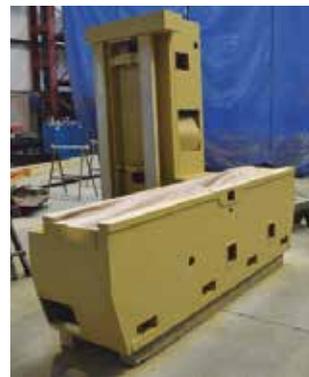
Primera capa de imprimación y reparación de la bancada

En este caso concreto, se repararon también algunos daños de la superficie de la bancada para dejarla en perfectas condiciones para el posterior proceso de pintura. También se revisaron todas las protecciones y revestimientos exteriores, reparándose o sustituyéndose las coberturas telescópicas e instalándose nuevas juntas. En este punto destacó la construcción y posterior instalación de un nuevo carenado con micros de seguridad y sistema PILZ adecuada al RD1215, dado que, debido a su antigüedad, esta fresadora CORREA A10 no disponía de puertas exteriores de protección.

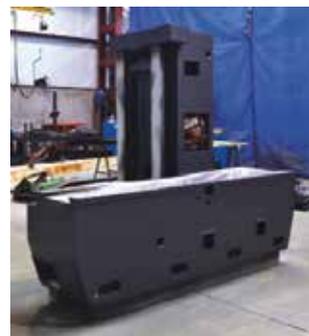
Proceso de pintura

El resto de elementos se limpiaron para su posterior proceso de lijado, imprimación y pintura con el resultado final de una fresadora completamente distinta a la original, con los colores y la línea de diseño de las actuales fresadoras CORREA.

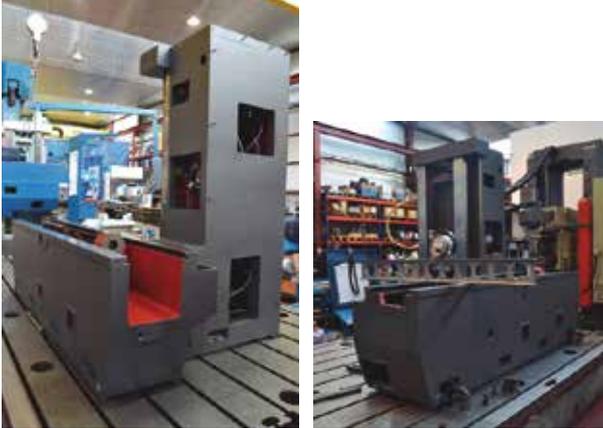
Primeros pasos de montaje y nivelación de la fresadora CORREA A10

A medida que se iban concluyendo los trabajos de rectificado y ajuste, los distintos elementos se iban ensamblando para ir componiendo la fresadora reconstruida. Los principales componentes sometidos al proceso de rectificado y ajuste fueron los siguientes:

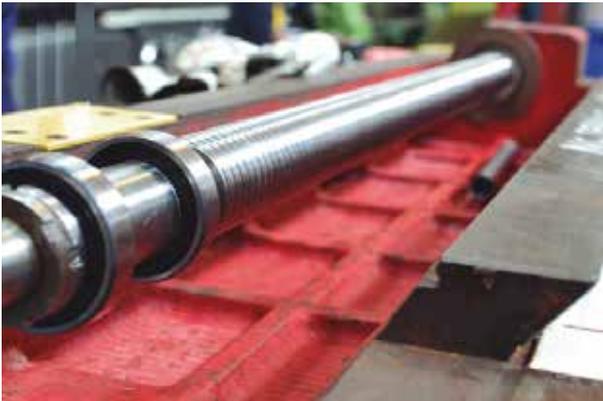
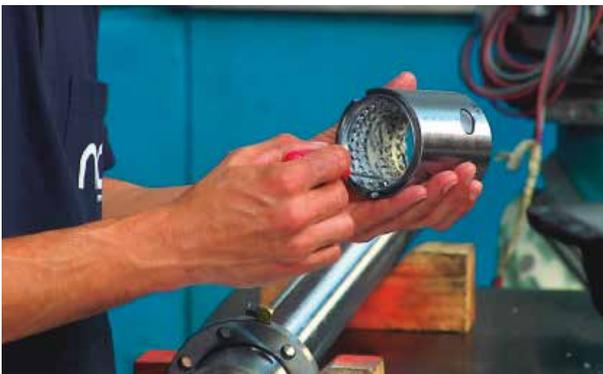
Sustitución de rodamientos y precarga de husillos de los ejes:

a) Rodamientos y husillos en los 3 ejes (X, Y, Z): Se sustituyeron todos los rodamientos y se precargaron todos los husillos de cada eje. Así mismo, se revisaron o sustituyeron todos los elementos de transmisión de los accionamientos como correas, poleas, etc.

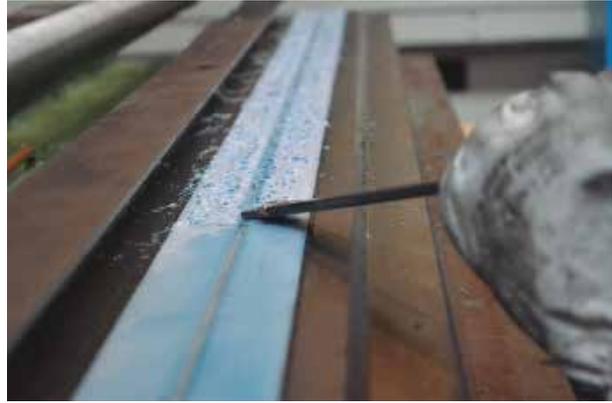
Rasqueteado manual para el ajuste de las guías inferiores de la mesa:

b) Mesa: Se rectificó la superficie de la mesa, así como sus guías de fricción/biplast en la parte inferior de la misma. Posteriormente, estas guías fueron ajustadas en máquina mediante rasqueteado manual, para conseguir así un ajuste óptimo y una correcta lubricación en los movimientos de deslizamiento por fricción del eje X.

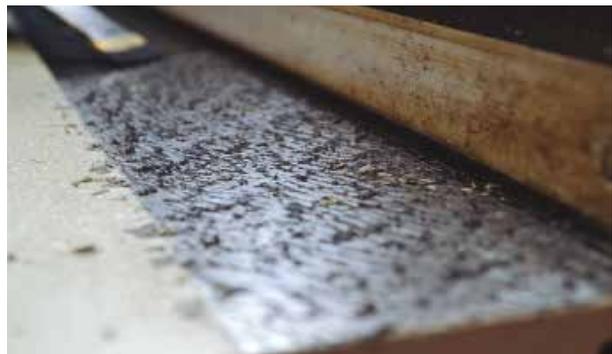
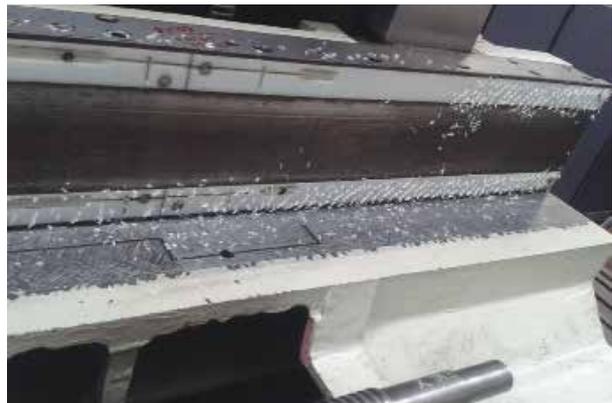
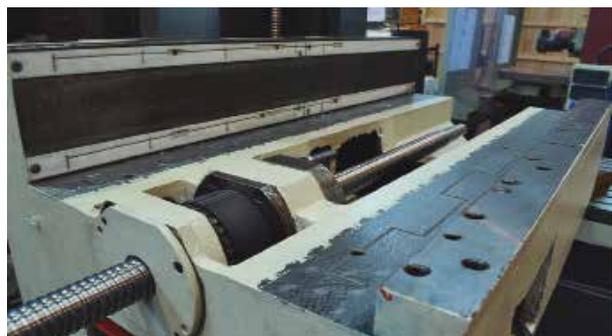
Proceso de ajuste manual con rasqueta de las guías inferiores y laterales del armazón:

c) Armazón: Se rectificaron las guías de fricción inferior, así como las guías de fricción laterales de turcrite o biplast. Posteriormente se llevó a cabo el ajuste con el carnero ya rectificado mediante rasqueteado manual.

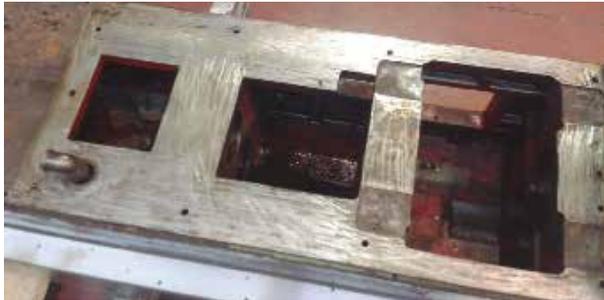
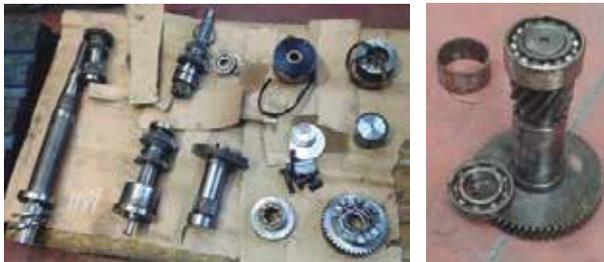
Desmontaje de todos los elementos del carnero:

d) Carnero: Se rectificaron sus guías en primer lugar. Se llevó a cabo también la sustitución de rodamientos y de los elementos dañados del carnero. Al mismo tiempo se sustituyó el motor del mandrino por uno nuevo, como se describe más adelante.

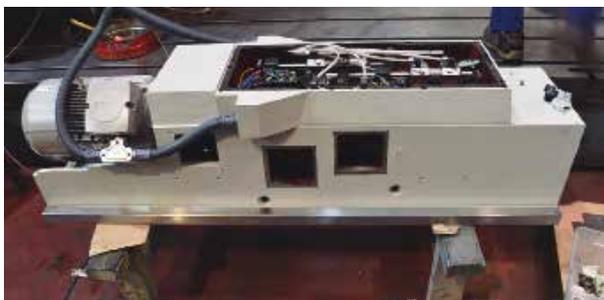
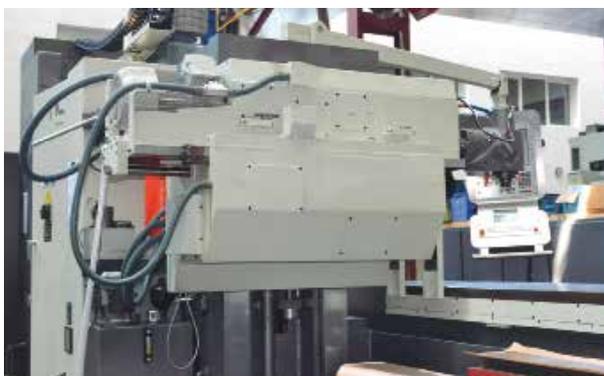
Montaje tras revisión de los elementos del carnero con la instalación del nuevo motor de mandrino:

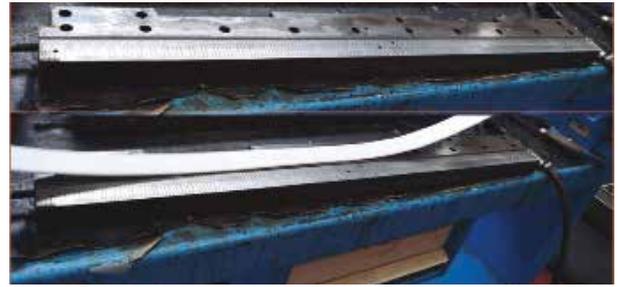
Retirada del turcite/biplast de las pletinas de apriete e instalación de nuevos elementos:

En las pletinas de apriete, se retiraron los viejos elementos de turcite o biplast, sustituyéndose por unos nuevos, rectificándose posteriormente y ajustándose mediante rasquetado manual con las guías del carnero superiores.

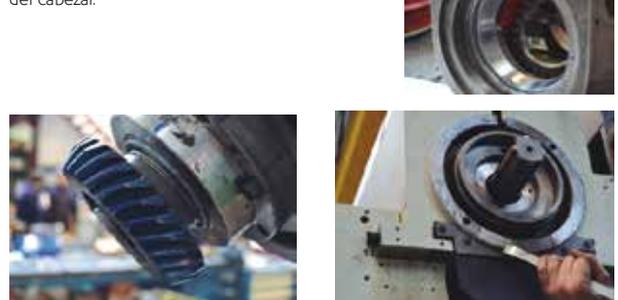
Desmontaje, reconstrucción y ajuste del cabezal:

e) Cabezal: Se llevó a cabo el desmontaje del cabezal manual de fresado para su completa revisión, llevándose a cabo la sustitución de los rodamientos y engranes, el rectificando del eje principal, y el ajuste geométrico del mismo.

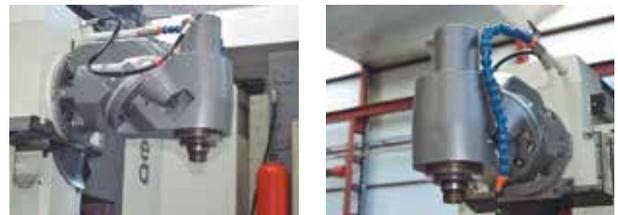
Desmontaje, reconstrucción y ajuste del cabezal:

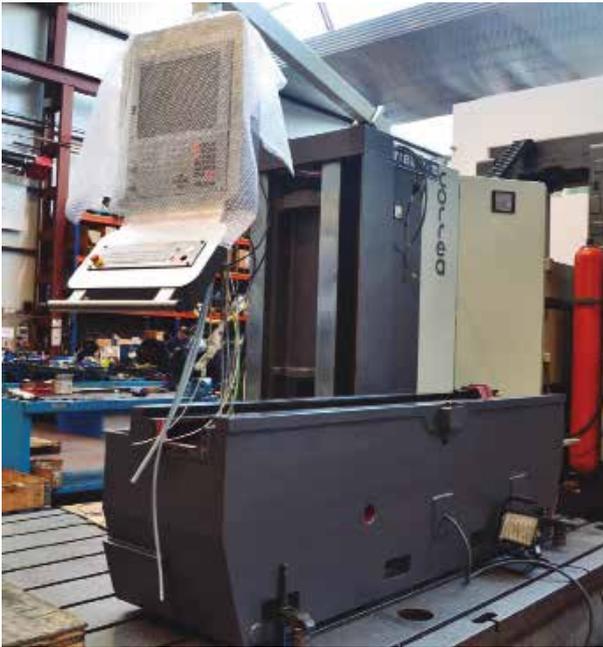
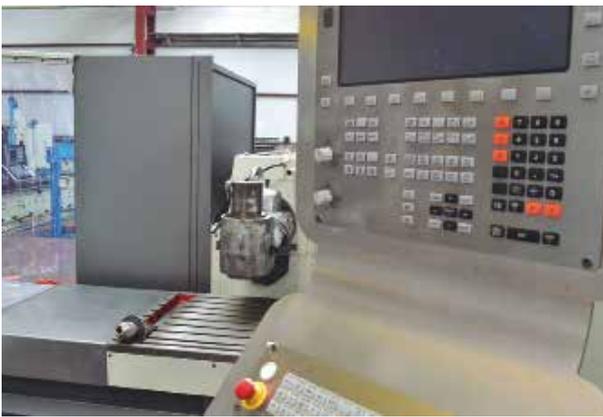
Proceso de instalación del nuevo Heidenhain TNC-320 y nueva botonera:

Lo más destacable del proceso de reconstrucción de esta fresadora fue la instalación de un nuevo control Heidenhain TNC-320 de última generación en sustitución del original y obsoleto TNC-155. Este nuevo modelo de Heidenhain, que salió al mercado en 2016, es compacto, versátil e intuitivo, ideal para su uso en esta fresadora de pequeñas dimensiones. Se colocó así mismo una nueva botonera para este control.

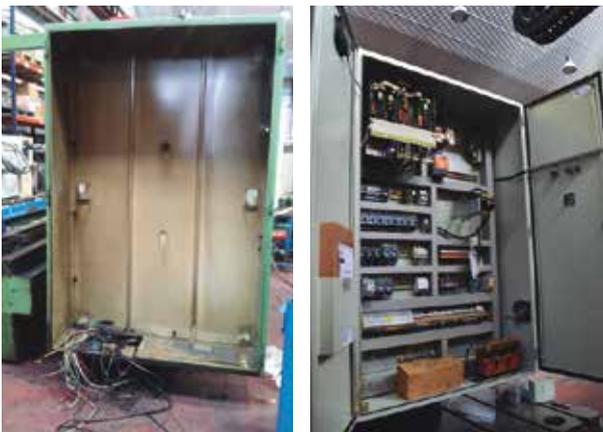
Aspecto inicial en el desmontaje y resultado final del cuadro eléctrico tras la reconstrucción:

Como principal consecuencia de esta reconversión con un nuevo control numérico, destacó la necesidad de realizar una nueva instalación en el cuadro eléctrico para adaptar el control viejo inicial a este nuevo control TNC-320, necesiéndose nuevas entradas, salidas y cableado externo.

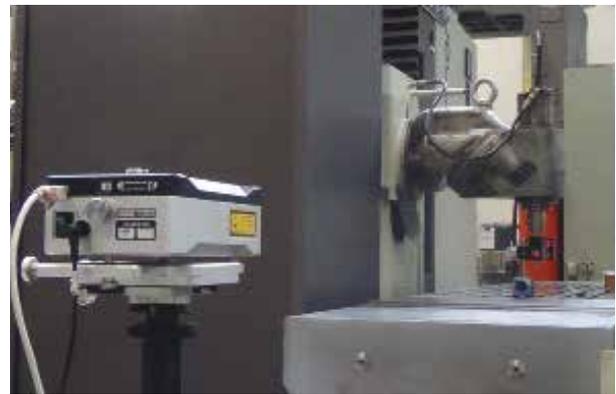
Ensayo para ver la precisión de posicionamiento:

En este paso, se realizó el proceso de calibración y verificación de la geometría de la fresadora y de todos sus movimientos, siguiendo los protocolos establecidos por el fabricante y mediante herramientas como el interferómetro láser para establecer la precisión de posicionamiento y el ballbar para realización del proceso de interpolación circular.

Estos protocolos de verificación son uno de los trabajos más importantes en el proceso de reconstrucción, ya que es en este momento cuando se determina la calidad del ajuste mecánico y se garantiza la máxima precisión de la fresadora.

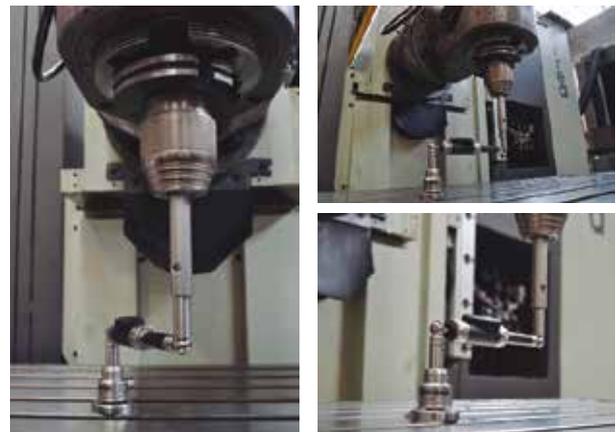
Proceso de interpolación circular:

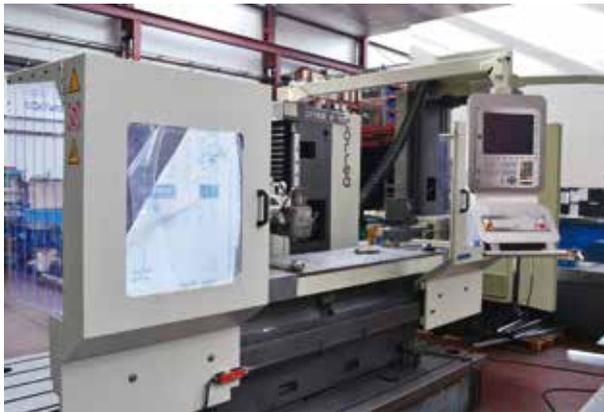
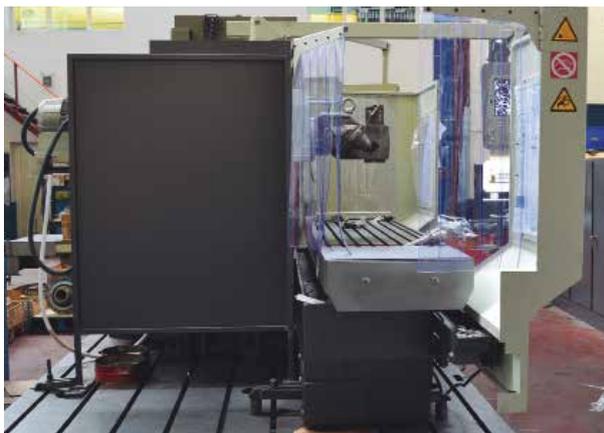
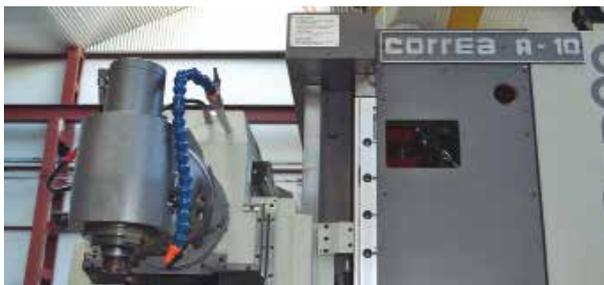
Fresadora CORREA A10 tras su proceso de reconstrucción y adecuación tecnológica:

Finalmente, tras todos estos trabajos, esta pequeña gran fresadora con casi tres décadas a sus espaldas, vuelve al mercado totalmente renovada, no sólo igualando sus prestaciones originales, si no con nuevas adaptaciones y nuevos componentes que la hacen estar completamente actualizada a las tecnologías existentes en el año 2017. Se convierte por tanto en una solución ideal para nuestro cliente alemán que requiere de trabajos de mecanizado de pequeñas dimensiones pero con la misma calidad y precisión de las fresadoras CORREA más modernas.

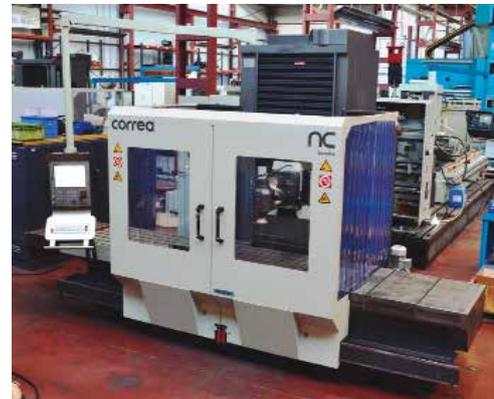
Fresadora CORREA A25/25 tras su proceso de reconstrucción y adecuación tecnológica:

Además, como avanzábamos al comienzo, esta reconversión no es un caso excepcional en el trabajo de NC Service. Esta misión de alargar la vida útil de las fresadoras que reconstruimos, actualizando sus prestaciones a las tecnologías más actuales, ha sido llevada a cabo en más fresadoras durante los últimos meses. Como otros ejemplos, podemos destacar la reconversión de otra fresadora CORREA A10 o la fresadora CORREA A25/25, ambas vendidas a clientes de España. Estas fresadoras contaban también con casi tres décadas a sus espaldas, y fueron totalmente reconvertidas en NC Service mediante su completa reconstrucción mecánica y la instalación de un nuevo control Heidenhain TNC-320.

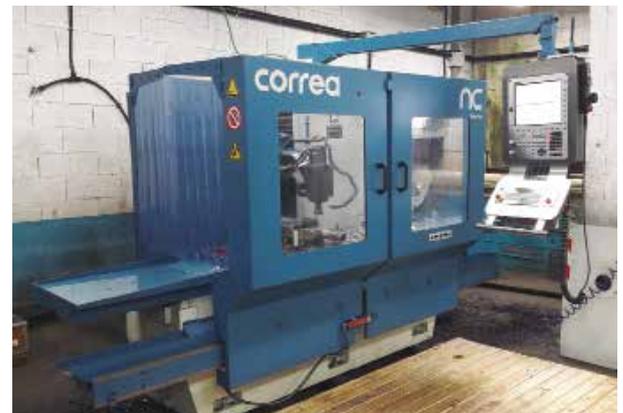
Fresadora CORREA A10 tras su proceso de reconstrucción y adecuación tecnológica:
